# DURABILIDADE DE COLETORES SOLARES TÉRMICOS: INSPEÇÃO E ANÁLISE DE FALHA EM FUNÇÃO DA CORROSIVIDADE AMBIENTAL

Teresa C. Diamantino<sup>1\*</sup>, Maria João Carvalho<sup>1</sup>, Ana Nunes<sup>1</sup> e Cristina Ferreira<sup>1</sup>

<sup>1</sup> Laboratório Nacional de Energia e Geologia, I. P., Estrada do Paço do Lumiar, 1649-038 Lisboa, Portugal  
[mjoao.carvalho@lneg.pt](mailto:mjoao.carvalho@lneg.pt), [cristina.ferreira@lneg.pt](mailto:cristina.ferreira@lneg.pt)

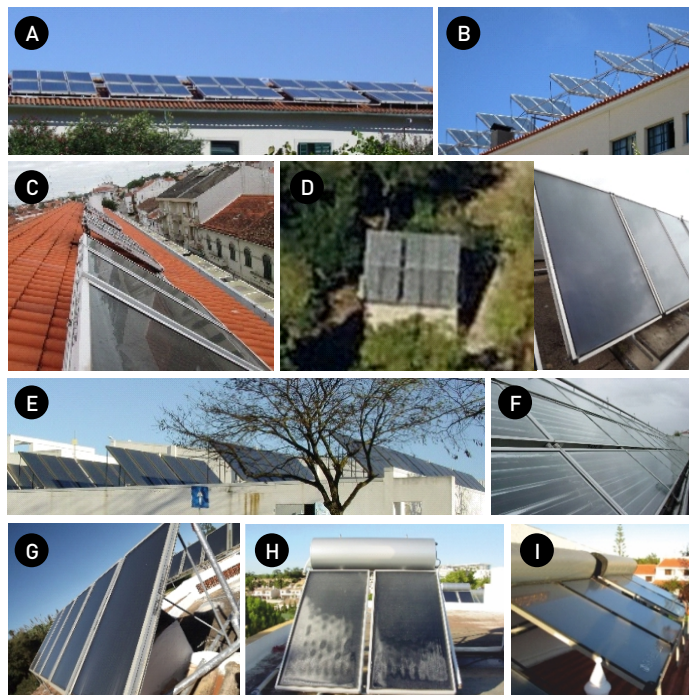
Fig. 2 - Visão global das instalações visitadas.

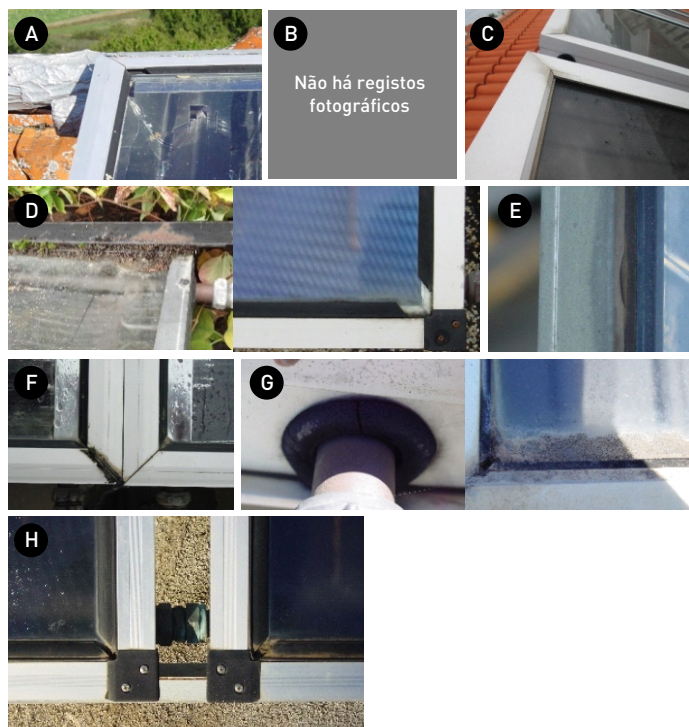
Fig. 3 - Registos da degradação observada nos componentes elastoméricos (vedantes, juntas e passa-tubos).

As avaliações da degradação dos componentes foi dificultada por não se dispor de informação sobre os materiais/revestimentos colocados. No que respeita aos componentes metálicos das estruturas de suporte, as estruturas electrozincadas / galvanizadas apresentavam-se muito mais corroídas nas instalações mais próximas da costa. Relativamente às caixas dos colectores o facto de a grande maioria serem de alumínio anodizado tornou difícil de quantificar a corrosão por picadas. As superfícies absorvedoras observadas do Sul do País (H-I) apresentavam claramente um elevado grau de degradação relativamente aos absorvedores seletivos das outras instalações, o que não se verificou com as superfícies absorvedoras não seletivas. No que diz respeito às tubagens, suporte do absorvedor e adutores observaram-se problemas que podem estar associadas a uma incorreta especificação dos materiais, uma vez que são observados problemas de corrosão galvânica. Relativamente aos componentes elastoméricos, destaca-se a retração dos vedantes, observada frequentemente. Foi também observada fissuração em passa-tubos. Observou-se também em muitos sistemas um embaciamento acentuado devido, em alguns casos à deficiente conceção do sistema de ventilação do coletor (orifícios de respiro de grande dimensão permitindo fácil entrada de água ou contaminantes), mas também derivado de alterações físicas na caixa do coletor (surgimento de frestas nos cantos da caixa do coletor), assim como da redução dimensional dos vedantes com consequente redução da estanquicidade dos mesmos e aumento da corrosão/degradação do absorvedor.

Relativamente aos componentes elastoméricos, verificou-se, em particular no caso dos vedantes, a inadequação frequente do material à aplicação, concluindo-se ser fundamental a qualificação destes componentes e que esta inclua a avaliação do efeito da radiação UV [20] além dos efeitos da temperatura e do ozono.

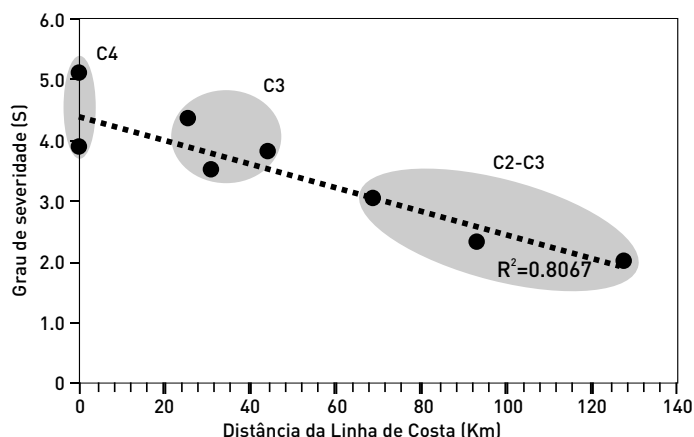
Fig. 5 - Correlação entre o grau de severidade e a distância da costa para as 9 instalações.

No entanto, os resultados obtidos sugerem existir uma correlação entre a proximidade do mar/categoria de corrosividade e o grau de degradação observado nos diferentes componentes metálicos. Algumas instalações com 15 anos apresentavam risco de falha do sistema, nomeadamente as localizadas no Sul do País. Também nas instalações mais próximas da orla marítima foi constatado o maior grau de insatisfação dos proprietários, assim como de componentes inoperacionais. Estes resultados corroboram os resultados recentemente publicados [16, 19].
