Percursos turísticos acessíveis: o caso do centro histórico de Itu (Brasil)

Accessible tourist routes: the case of Itu historic center (Brazil)

João Victor Garcia de Senna

Renata Cardoso Magagnin

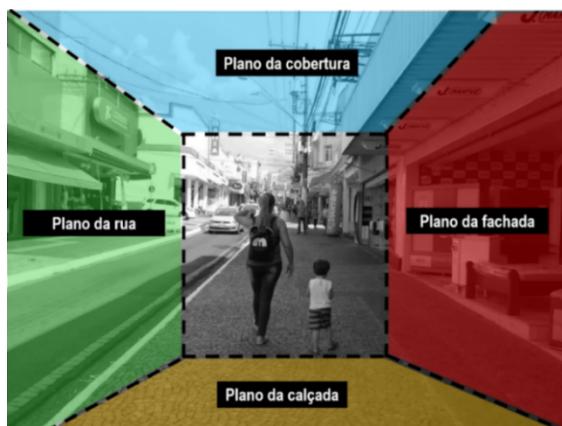
Figura 3

Os quatro planos urbanos que envolvem os pedestres.

laterais da calçada em ruas comuns, ou as duas laterais da calçada quando o pedestre se desloca por uma viela ou rua de pedestre (Figura 3);

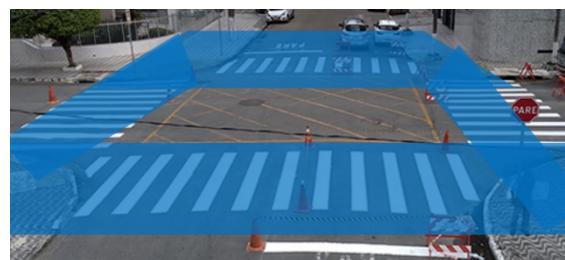
Figura 4

Interseção viária como unidade de análise.

Plano da Travessia - representada pelo plano bidimensional horizontal, está associado a continuidade do percurso do pedestre entre duas faces de quadras (Figura 4), pelo cruzamento de duas ou mais vias.

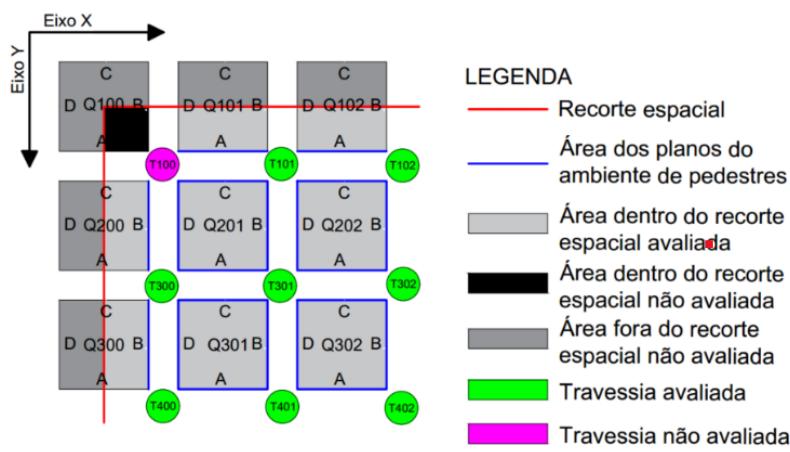
Figura 5
Representação das unidades de análise da etapa de avaliação física e espacial.

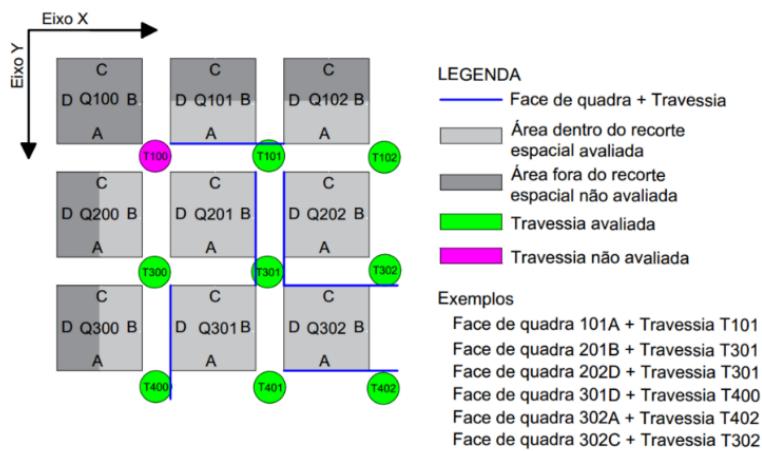
Figura 6
Exemplos de associação da face de quadra com a travessia seguinte.

Os três planos que envolvem o espaço dos pedestres são avaliados em cada *face de quadra* (Pires; 2018; Tonon, 2019). As quadras, faces de quadra e as intersecções viárias devem ser enumeradas, conforme mostra a Figura 5. As travessias viárias que não fazem conexão entre duas ou mais faces de quadras não são avaliadas (Figura 6).

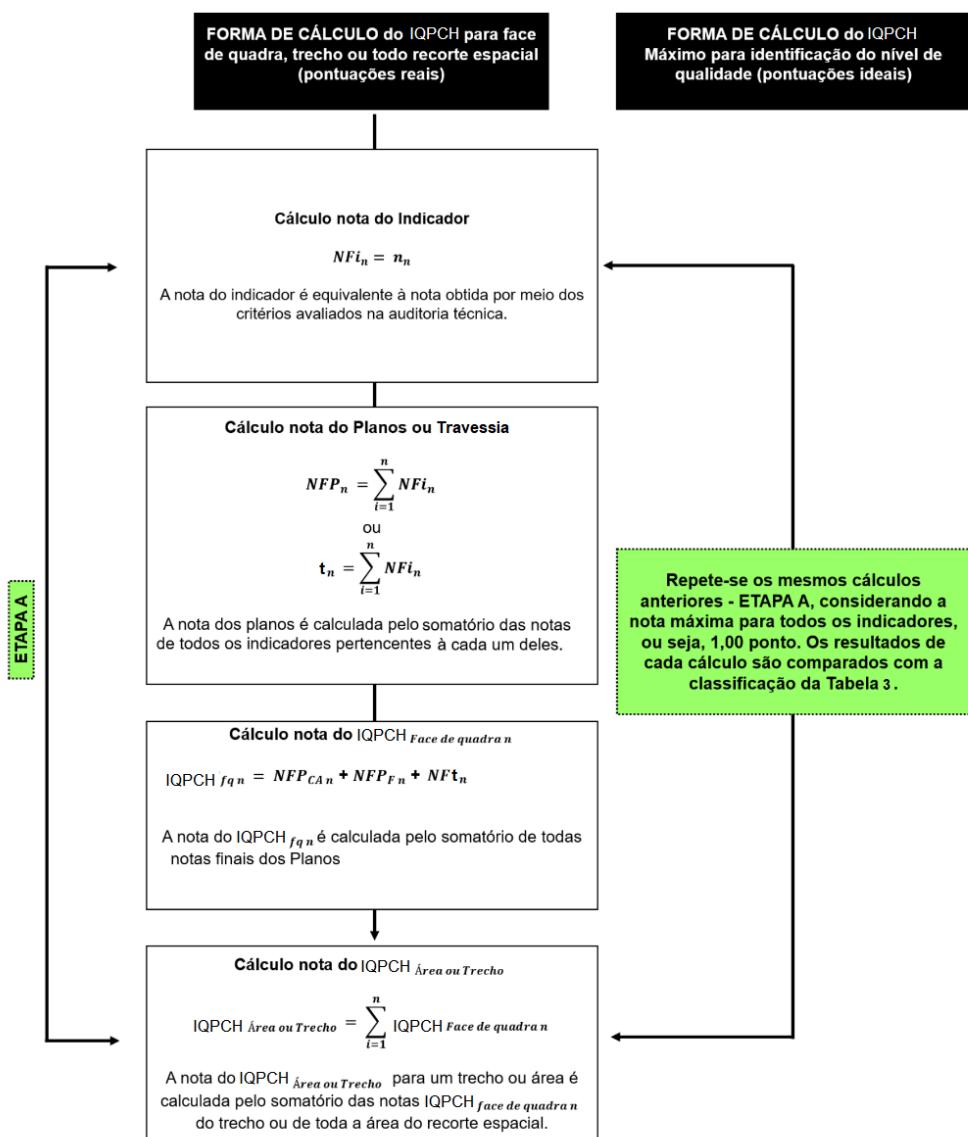
Figura 7

Fluxograma síntese dos cálculos para obter o IQPCH.

Cálculo do Índice IQPCH - O procedimento de cálculo é composto por três etapas: (i) avaliação das face de quadra (IQPCH Face de quadra); (ii) avaliação de um trecho – composto por faces de quadra definidas pelo

pesquisador (IQPCH Trecho); (iii) avaliação de toda área do recorte espacial (IQPCH Área) (Figura 7). A formulação do índice teve como referência as pesquisas desenvolvidas por Pires (2018) e Tonon (2019).

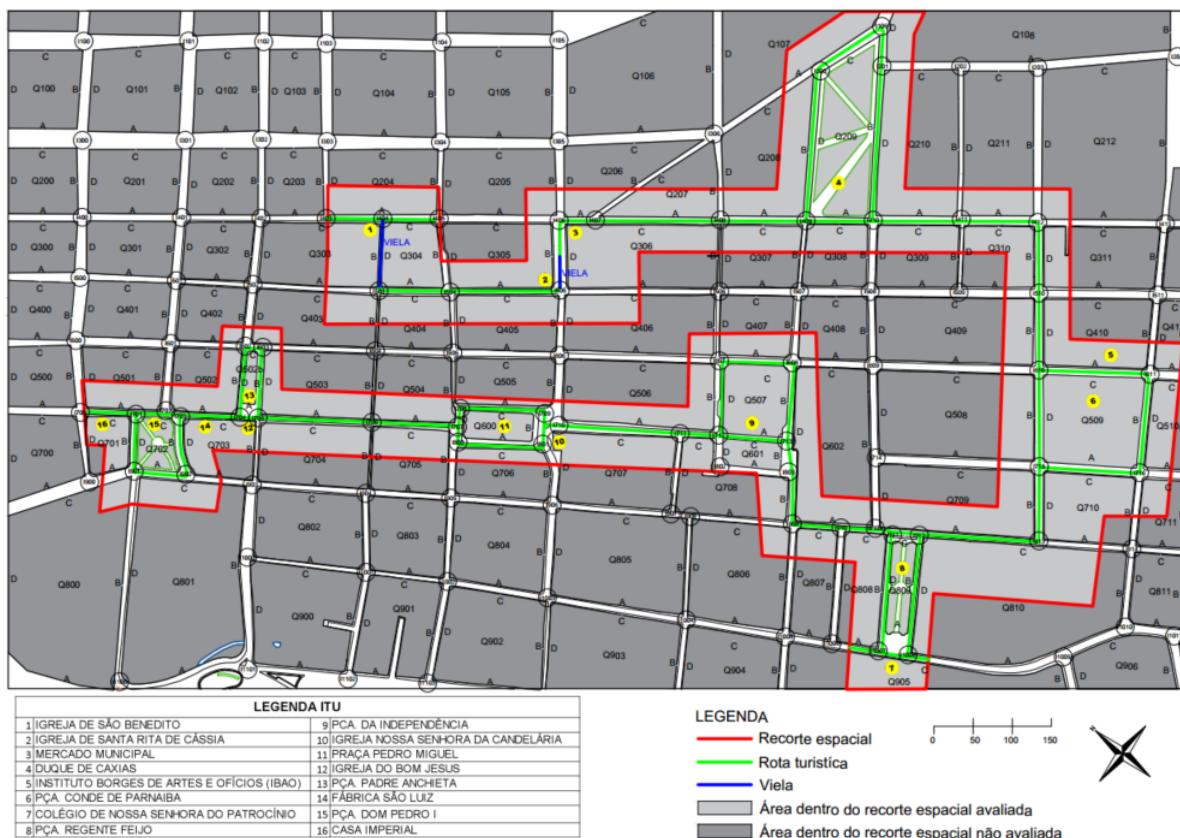
Figura 8

Rota turística de Itu definida para análise dos deslocamentos de pedestres.

O percurso analisado, localizado no centro histórico da cidade, é composto por um roteiro que envolve 16 pontos atrativos dentre eles quatro igrejas, seis praças e seis edifícios históricos (Figura 8). Ao todo, o percurso avaliado em Itu é compreendido por 95 faces de quadra e 50 travessias. Na rota turística definida para análise encontram-se duas vielas, (Q303B-Q304D e Q305B-Q306D), cuja avaliação é realizada de forma específica, adaptando o método proposto. O levantamento de campo, *in loco*, foi realizado entre os meses de abril e maio de 2022.

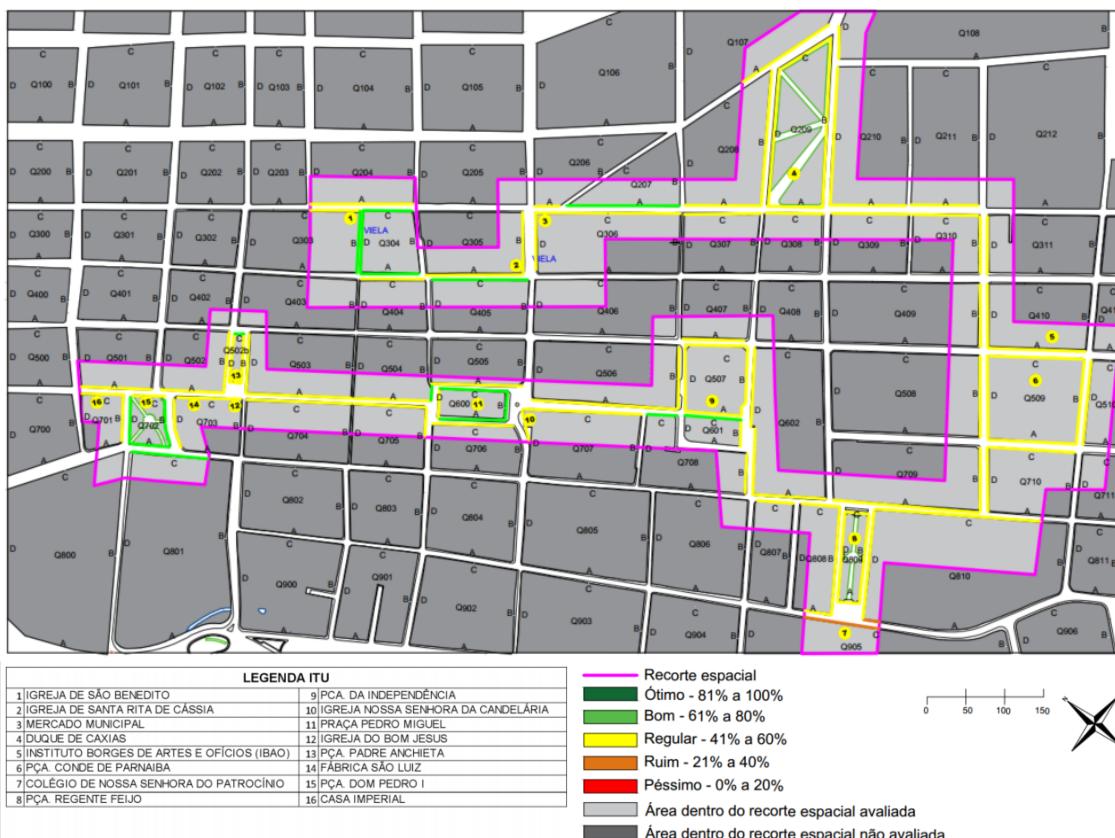
Figura 9

Classificação do IQPCH por face de quadra em Itu.

O IQPCH, por face de quadra indica que 2% das quadras (810A e 905C) foram avaliadas como ruins ou a qualidade espacial é desfavorável ao deslocamento de pedestres nestes locais. Alguns fatores contribuíram para essa avaliação, o que pode comprometer o interesse na visitação, por exemplo da Santa Casa de Misericórdia (item 7 da legenda, Figura 9). Do total de faces de quadra avaliadas 68% foram classificadas como regular; e estão localizadas na maioria dos locais tombados pelo CONDEPHAAT e IPHAN.

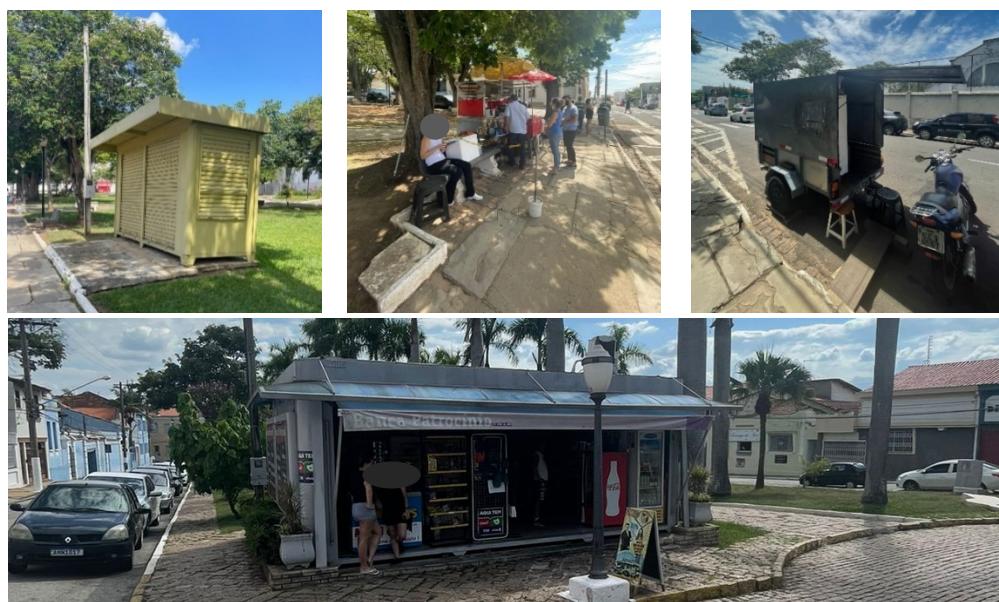
Figura 10

A *Presença de vendedores de rua* (C15) contribui para a vitalidade do local, pois traz segurança contra assaltos, por exemplo, aos turistas. No percurso analisado, mesmo sendo uma área com predomínio comercial, são poucas as faces de quadra em que há vendedores de rua. Foram encontrados vendedores em dois espaços públicos, na Praça Conde do Parnaíba (509C), banca de jornal fechada, quiosque de lanche e caldo de cana, e na Praça Regente Feijó (809C) uma banca de jornal aberta, Tabela 4 e Figura 10.

Praça Conde do Parnaíba (banca e trailers) e Praça Regente Feijó (banca de jornal).

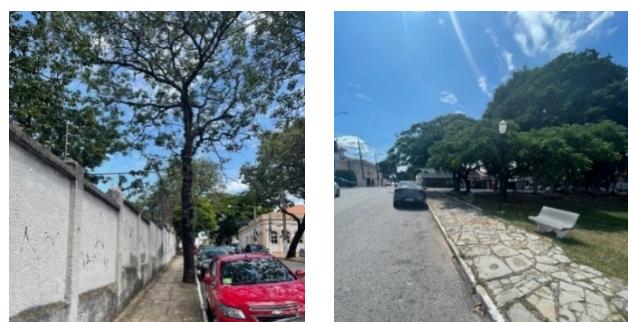
Figura 11

Exemplos de sombreamento por arborização, faces de quadra 410D e 509A.

A análise do *Sombreamento* (C11) revelou que 73% das faces de quadra não possuem qualquer sombreamento (natural ou construído). Das faces de quadras restantes, apenas 25% possui algum tipo de elemento de proteção para o pedestre, como toldo ou marquise, que pode contribuir para amenizar o calor nos dias muito quentes, nos deslocamentos realizados a pé, nesta rota turística (Figura 11).

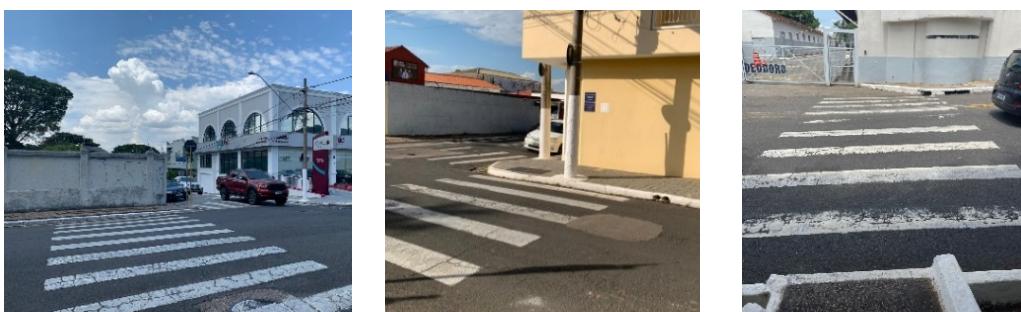
Figura 12

Exemplos de travessias sem acessibilidade (faces de quadras 410A, 500A e 210D).

O indicador *Travessia acessível* (C 19) foi avaliado como ruim (31%, 30,77) em função de problemas relacionados a presença de rampas de acessibilidade nos dois lados da face de quadra para a travessia de usuários que utilizam cadeiras de rodas (Figura 12). Das 100 faces de quadra analisadas, 39% não possuem rampas de acessibilidade, e em outros 37% dos casos foram identificadas a presença de rampas adequadas em apenas um lado da face de quadra. Nas demais faces de quadra (24%) há rampas de acessibilidade nos dois lados da face de quadra ou essa travessia ocorre em nível.

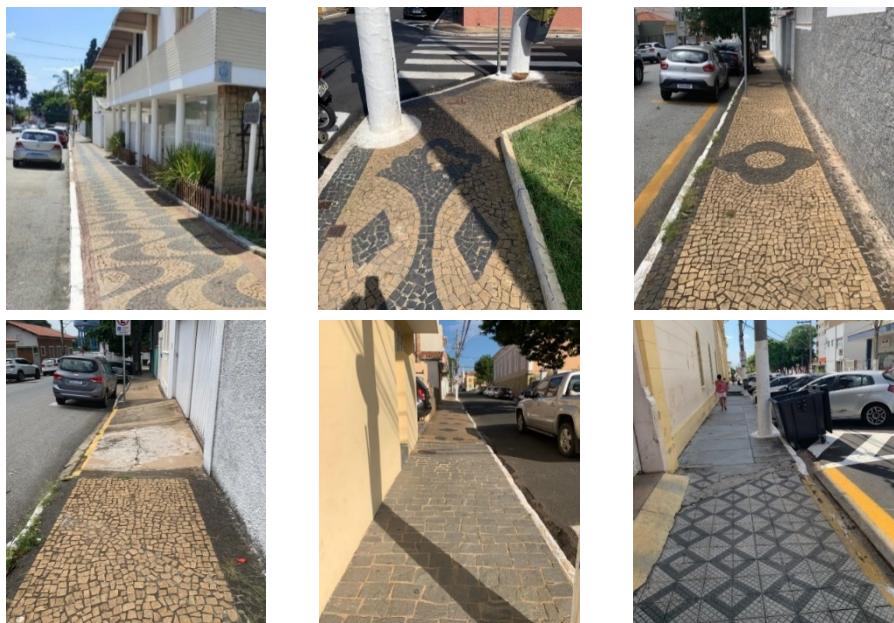
Figura 13

Exemplos de calçadas com mosaico português e outros materiais (faces de quadra 204A, 207A, 208A, 310B, 311D e 409B).

Material do Piso (C3) e *Condição de Manutenção do Piso* (C4) foram classificados como ruins ao deslocamento dos pedestres, e contribuem negativamente para a inclusão nesta rota. Isso se deve ao fato de a cidade ter influência de uma colonização portuguesa, o que resulta na adoção da pedra portuguesa como principal revestimento de muitas calçadas. A irregularidade no assentamento deste material, associada à presença de buracos, muitas vezes provocados por má manutenção do piso, são fatores que interferem negativamente para os deslocamentos dos pedestres. De acordo com a norma técnica de acessibilidade brasileira, a NBR 9050 (ABNT, 2021), este material não é recomendado para áreas com grande fluxo de pedestres, uma vez que nem sempre é instalado adequadamente, o que resulta em trepidações nos deslocamentos daquelas pessoas que utilizam cadeiras de rodas ou quaisquer outros equipamentos auxiliares. Além disso, é escorregadio e torna-se inseguro e perigoso para aqueles turistas que possuem restrições de mobilidade. Esse material é encontrado em 55% da extensão da calçada de 62 faces de quadra (204A; 206A; 207A; 208A, por exemplo, Figura 13) e, pelo menos, em metade de outras 10 calçadas esse material está associado a outros pisos considerados inadequados para a acessibilidade (204A, 207A, 208A, 310B, 311D e 409B – Figura 13). O restante das faces de quadra (23 unidades), também possuem outros materiais inadequados (exemplo: 209A, 209B, 209C, 211A, 509A e 809B – Figura 14).

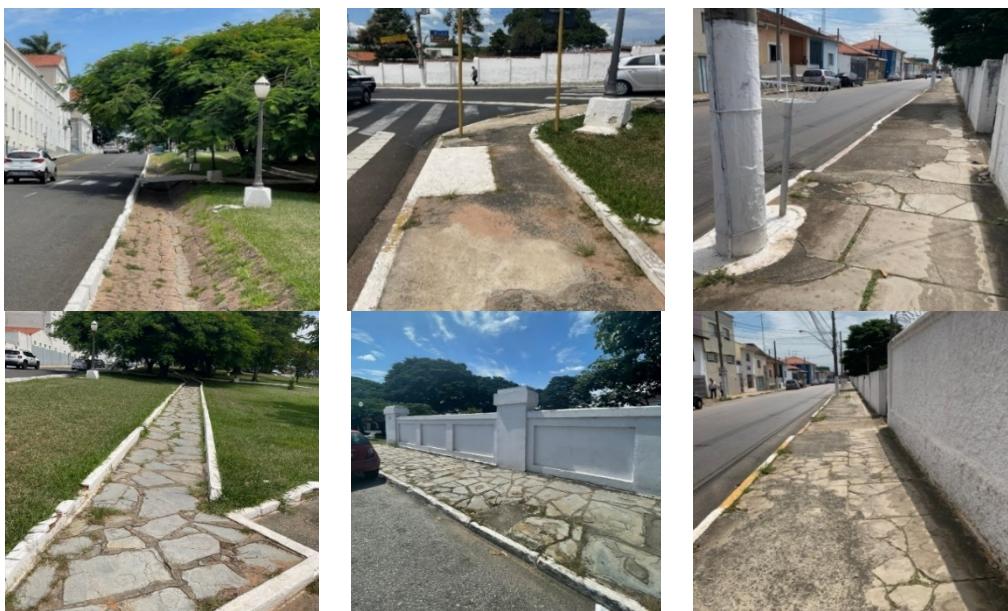
Figura 14

Exemplos de calçadas com tipo de piso inadequados (faces de quadra 209A, 209B, 209C, 211A, 509A e 809B, respectivamente).

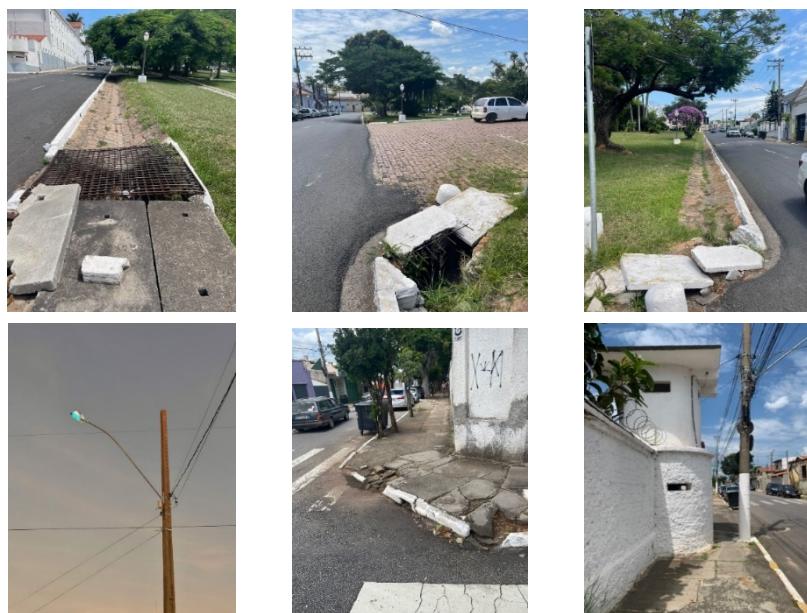
Exemplos de aspectos negativos relacionados ao Tema Calçada nas faces de quadra 209D, 209B, 209A, 508B, 409B e 210A.

Em relação a *Condição de Manutenção do Piso* (C4) no percurso analisado, foram identificadas diversas calçadas com rachaduras e buracos que comprometem a acessibilidade local. O problema se acentua nas praças que fazem parte do roteiro turístico (Figura 15). A Figura 15 apresenta aspectos negativos de algumas faces de quadras como falta de calçada, baixa iluminação para os pedestres; problemas de manutenção do piso; travessia não acessível, e largura da calçada com espaço inadequado para o pedestre.

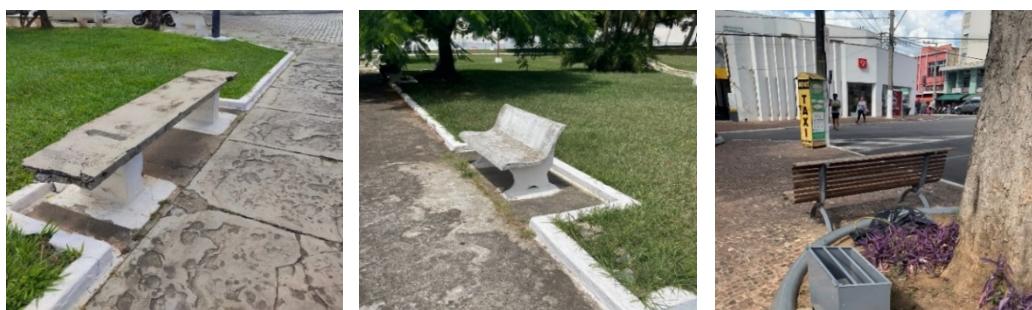
Figura 16

Exemplos de locais com bancos em Itu, nas faces de quadra 209B, 209C e 209D.

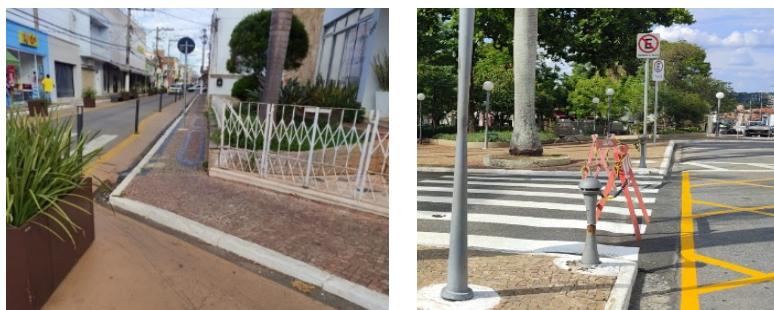
Figura 17

Presença de segurança lateral, faces de quadra T603; T712 e T713.

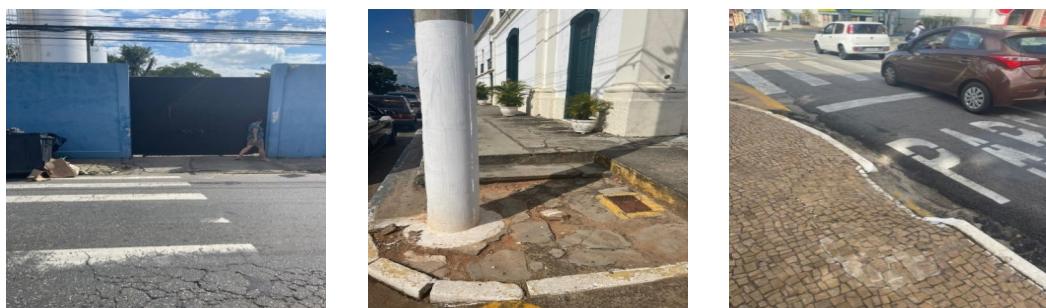
Figura 18

Exemplos negativos das Travessias das faces de quadra T410; T713 e T913.

O indicador *Estado de manutenção do rebaixo da calçada* (T18), foi classificado como ruim, pois na maioria das ruas centrais, não apresenta em bom estado (existência de buracos com cavidades ou depressões de profundidade variável) e nem medidas suficientes para atender a norma técnica de acessibilidade NBR 9050.
