# AVALIAÇÃO DE ALTERNATIVAS AOS REVESTIMENTOS COM ALCATRÃO DE HULHA PARA ESTRUTURAS DE AÇO TOTAL OU PARCIALMENTE IMERSAS EM ESTUÁRIO E ÁGUA DO MAR

Artigo submetido em Julho de 2009  
e aceite em Novembro de 2009

## EVALUATING ALTERNATIVES TO COAL TAR EPOXY COATINGS IMMERSED OR PARTIALLY IMMERSED STEEL STRUCTURES IN ESTUARY AND SEAWATER

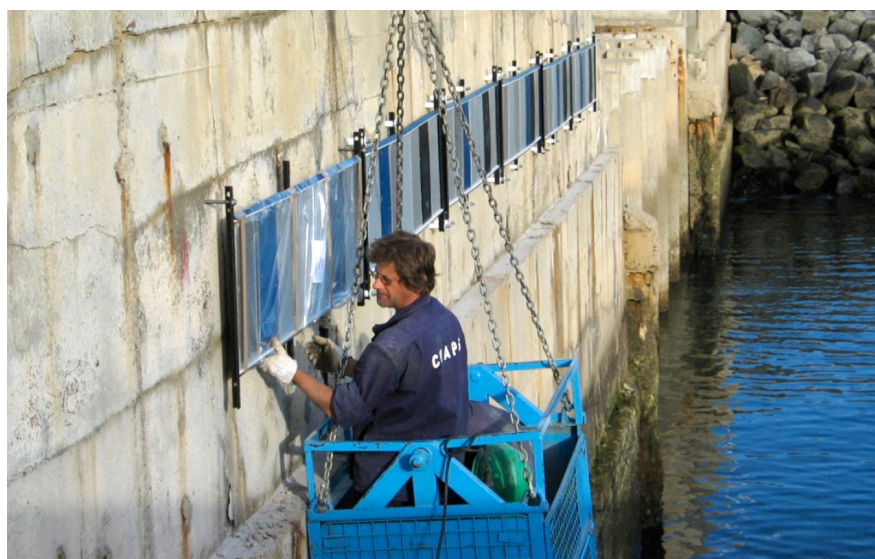
Fig. 1 - Colocação das estruturas de suporte dos provetes nos locais de exposição (Porto de Sines, zona de salpico).

Os provetes a expor em Sines, Mitrena e Margueira, de aço ST37 e medindo 485 mm x 225 mm x 5 mm, foram colocados em estruturas de suporte, cada uma destas contendo seis provetes revestidos com os esquemas de pintura em estudo. Em cada local foram colocados

três conjuntos de seis estruturas, distribuídas pelas zonas de salpico, faixa de linha de água e imersa. O primeiro conjunto foi recolhido após dois anos de exposição e os dois restantes serão recolhidos, respectivamente, no final de três e quatro anos de exposição. Neste trabalho incluem-se as observações nos provetes recolhidos após dois anos de exposição. A Fig. 1 ilustra a colocação das estruturas contendo os provetes nos locais de exposição.

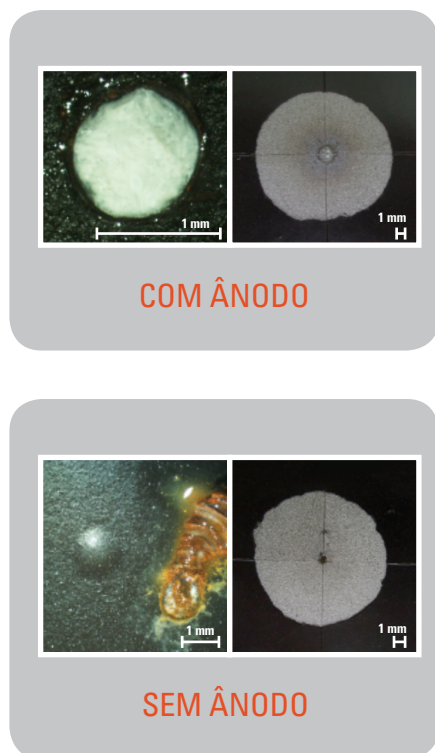
Fig. 13 - Aspecto dos furos nos provetes do revestimento Ref com e sem protecção catódica e empolamento observado e área de perda de aderência do revestimento, após o ensaio de resistência à delaminação catódica.

partir do furo, nem terem outras alterações nessa zona. O revestimento A5 tinha, num dos provetes com ânodo sacrificial, 1 empolamento (S3) a 19,0 mm do furo e num dos provetes sem ânodo 1 empolamento (S4) a 1,0 mm do furo (Fig. 12), mas em nenhum dos provetes se observou destacamento do revestimento. No revestimento Ref também se observou 1 empolamento (S4), que se encontrava a 6,2 mm do furo, mas apenas num dos provetes sem ânodo sacrificial. Este revestimento foi o único que se conseguiu destacar a partir do furo, sendo o destacamento ligeiramente menor nos provetes com ânodo (17,6 mm) do que nos provetes sem ânodo (21,0 mm) (Fig. 13).
